# SICHERUNG VON ARBEITSSTELLEN

## Mehr Sicherheit und Qualität ...

Wolfgang Schulte

### ...beim Einsatz von Warnleuchten

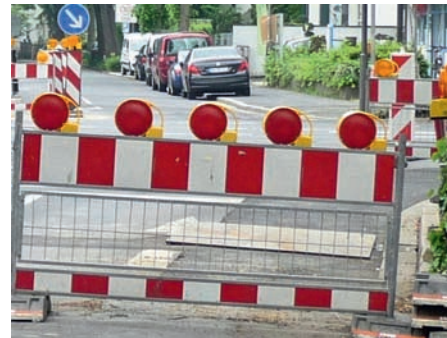
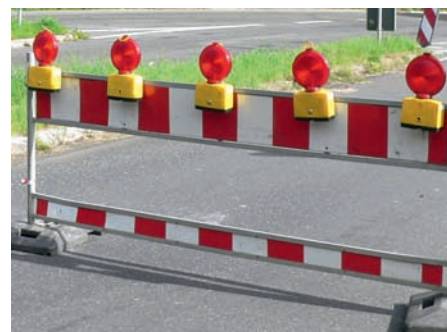
Bild 1: Anbringung von Warnleuchten an Absperrschranken: Korrekt (Bild oben), falsch (Bild unten)

Warnleuchten sind stets auf und nicht vor Absperrschranken anzubringen [RSA 3.2.2

(1); zu Farbgebung und Umfang s. 8/14<sup>7</sup>). Ausnahmslos ist Dauerlicht vorgeschrieben. Bei strenger Auslegung der Regelwerke wird durch eine Anbringung z. B. gemäß Bild 1 das Verkehrszeichen „Absperrschranke“ teilweise verdeckt und damit rechtlich unwirksam.

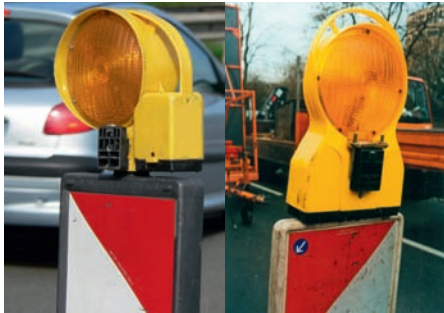
Bild 2: Beispiele für geprüfte Leitbakensysteme mit Warnleuchten/Batteriekombinationen

von Unternehmern wurden dann auch Leitbakensysteme erfolgreich geprüft, bei denen Kombiwarnleuchten angebracht wurden (Bild 2).

Fall A: Korrekte, von der BAST geprüfte Leitbaken/Warnleuchtenkombination (vgl. Bild 2 links).

Fall B: Verwendung einer für den Einsatz auf einer bestimmten Leitbake geprüften Kombiwarnleuchte (Bild 2 rechts), jedoch falsch befestigt (schwarze Befestigungsklammer ist für die Anbringung z. B. an einer Absperrschranke gedacht).

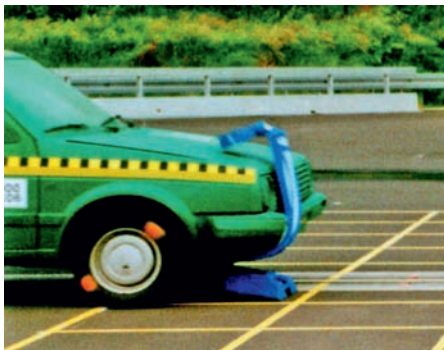
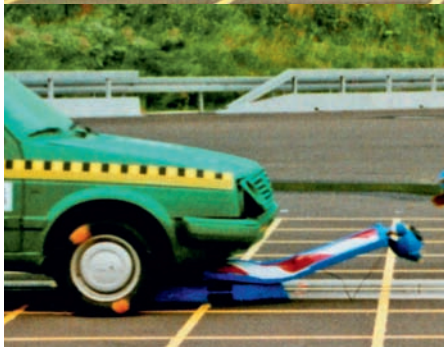
Bild 3: Fahrzeuganprall bei einer Leitbakenprüfung

Besonders in innerörtlichen Arbeitsstellen setzen Unternehmer gerne Kombiwarnleuchten auf Leitbaken ein, erzeugen jedoch oft ein hohes Gefährdungspotenzial für Verkehrsteilnehmer und Mitarbeiter: Bei einem Fahrzeuganprall wird insbesondere die Verbindung Warnleuchte/Leitbake erheblich beansprucht (Bild 3 oben), sodass bei einer nicht zugelassenen Kombiwarnleuchte damit zu rechnen ist, dass sich diese schnell von der Leitbake trennt und weggeschleudert wird. Entweder fliegt die Kombiwarnleuchte dann in die Windschutzscheibe (Bild 4) oder landet unkontrolliert im Verkehrsraum (Versuche von Herstellern erbrachten Flugweiten von bis zu 20 m).

Gleiches gilt bei falsch angebrachten Warnleuchten, da die vorhandenen Metallklammern auch bei noch so festem Anzug bei der durch Bild 3 erkennbaren Beanspruchung relativ leicht von den hohlen Kunststoffzapfen der Leitbake abrutschen. Nachfolgend (Bild 5) alle möglichen Fälle bei einer Arbeitsstellenabsperrung:

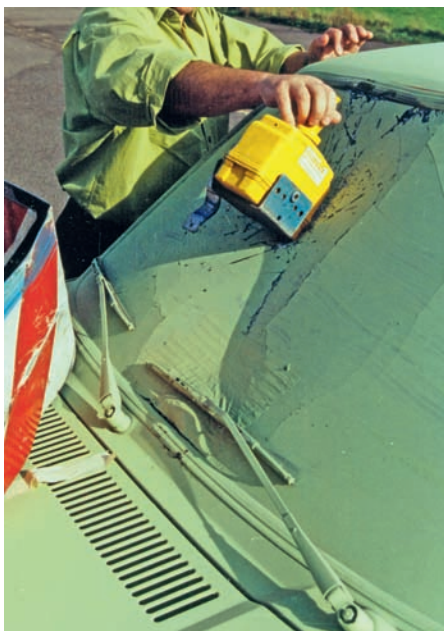
Bild 4: Weggeschleuderte Kombiwarnleuchte bei BAST-Versuch

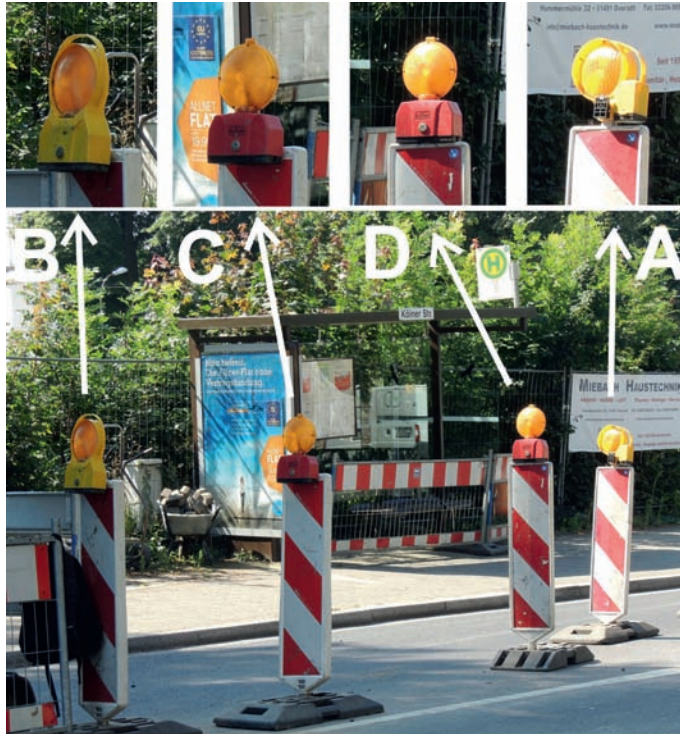
Bild 5: Eine innerörtliche Absperrung mit unterschiedlichen Leitbaken-Warnleuchten-Kombinationen

Fall C und D: Verwendung von nicht für Leitbaken zugelassenen Kombiwarnleuchten in zwei unterschiedlichen Anbringungsweisen.

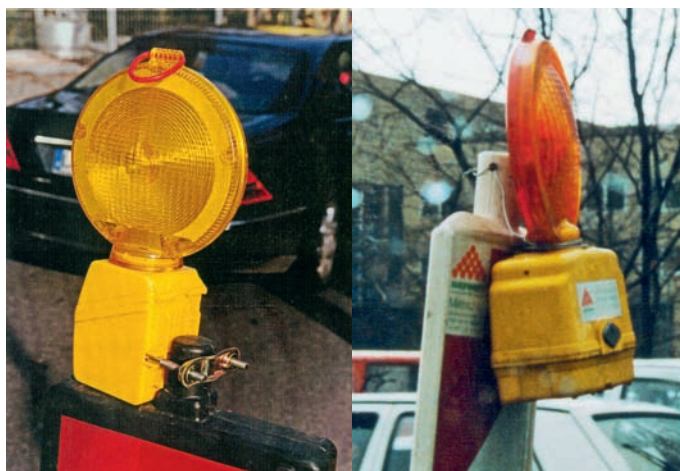
Bild 6: Klammer am oberen Ende des Bakenzapfens (rechts) bzw. Befestigungen mit Draht sind ungeeignet

Auch Beispiele für die Verwendung nicht zugelassener Kombiwarnleuchten und deren mangelhafte Anbringung an Leitbaken finden sich zahlreich, wodurch sich im Fall des Anpralls eines Fahrzeugs diese Leuchten leicht lösen und Personen oder Fahrzeuge schädigen können (Bild 6).

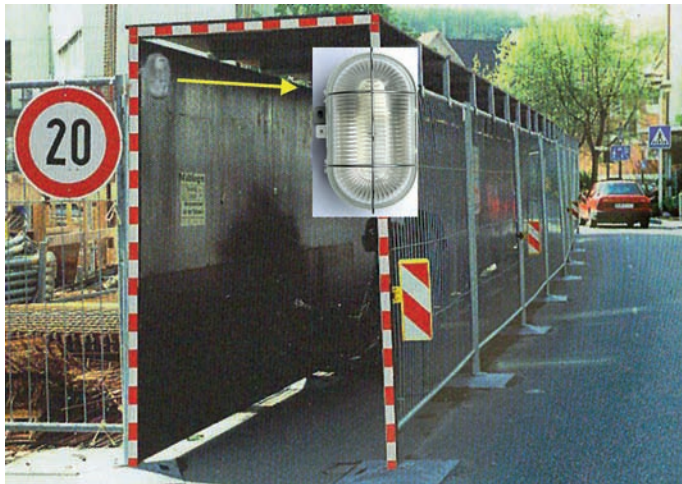
Bild 7: Fußgängertunnel gemäß ZTV-SA mit Warnleuchte WL9 ausgerüstet

Genaue Vorgaben für die sicherungstechnische Gestaltung finden sich hierbei in den ZTV-SA, Abs. 5.10.10 und 5.10.11. An Bauzäunen müssen, an Gerüsten, Durchlaufgerüsten und Fußgängertunneln sollen danach Warnleuchten des Typs WL9 (Bild 7) angebracht werden. Der grundsätzlich geeignetere Typ WL8 (Bild 8) war bei Einführung der ZTV-SA 1997 noch nicht verfügbar. Dies wird in

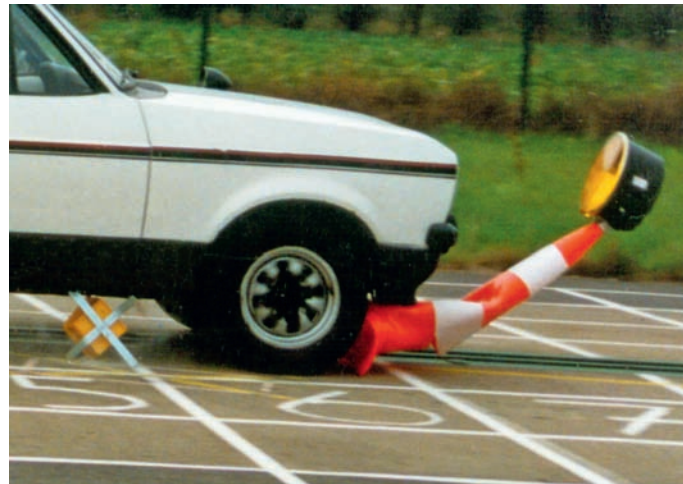
Bild 9: Leitkegel mit aufgesetzter Warnleuchte

- Systeme mit einem Batteriekasten im Fuß höhere Anprallsicherheit bieten (Bild 9) als
- Systeme mit Batteriestäben, die von oben in den Kegel eingesetzt werden (Gefahr des Wegschleuderns). ■

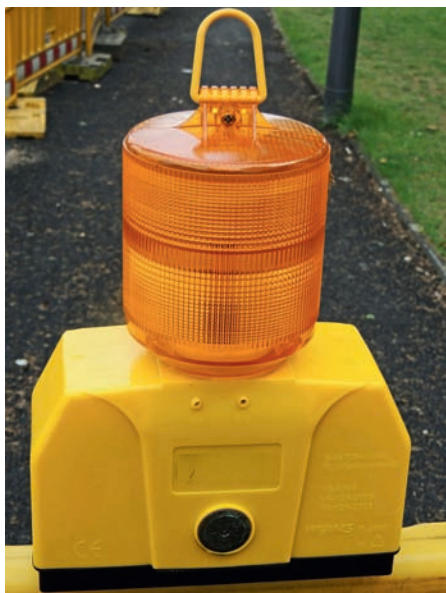
Bild 8: Rundumleuchte
